Badegewässerprofil gemäß § 6 der Bayerischen Badegewässerverordnung

Erstellt am: 09.02.2015

Parameter	Beschreibung / Bewertung	Datenreferenz	ggf. kartografische Referenz
Kreisverwaltungsbehörde (= Ansprechpartner)	Landratsamt Neustadt a.d. Waldnaab Abt. Gesundheitswesen Maistraße 7-9, 92637 Weiden i.d.OPf.	KVB	
Gemeinde / Stadt	Stadt Eschenbach	KVB	
Badegewässer (= Badestelle)	Naturbad Rußweiher Eschenbach	KVB	
ID Nummer (ab 2008, erteilt von EU)	DEBY PR NEW 0073	KVB	
Lage der Überwachungsstelle (ETRS89)	Long: 114850 Lat: 494523	KVB	
Allgemeine, nicht fachsprachliche Beschreibung des Badegewässers	<p>Das Naturbad Rußweiher befindet sich am Nordostufer des "Kleinen Rußweihers", einem See mit einer Fläche von 26 Hektar, welcher von der Eschenbacher Weiherkette gespeist wird. An dieser Stelle erfolgen die regelmäßigen Badewasserbeprobungen.</p> <p>Im Jahr 2007 wurde ein neues Funktionsgebäude errichtet, in dem der Besucher Sanitarräume, Umkleidekabinen mit Garderobenschränken und einen Kiosk mit Gaststättenbetrieb findet. Auf dem Gelände sind neben Liegeflächen auch Spielgeräte für Kinder vorhanden.</p> <p>Badeaufsicht durch Inhaber des deutschen Rettungsschwimmabzeichens ist zeitwe

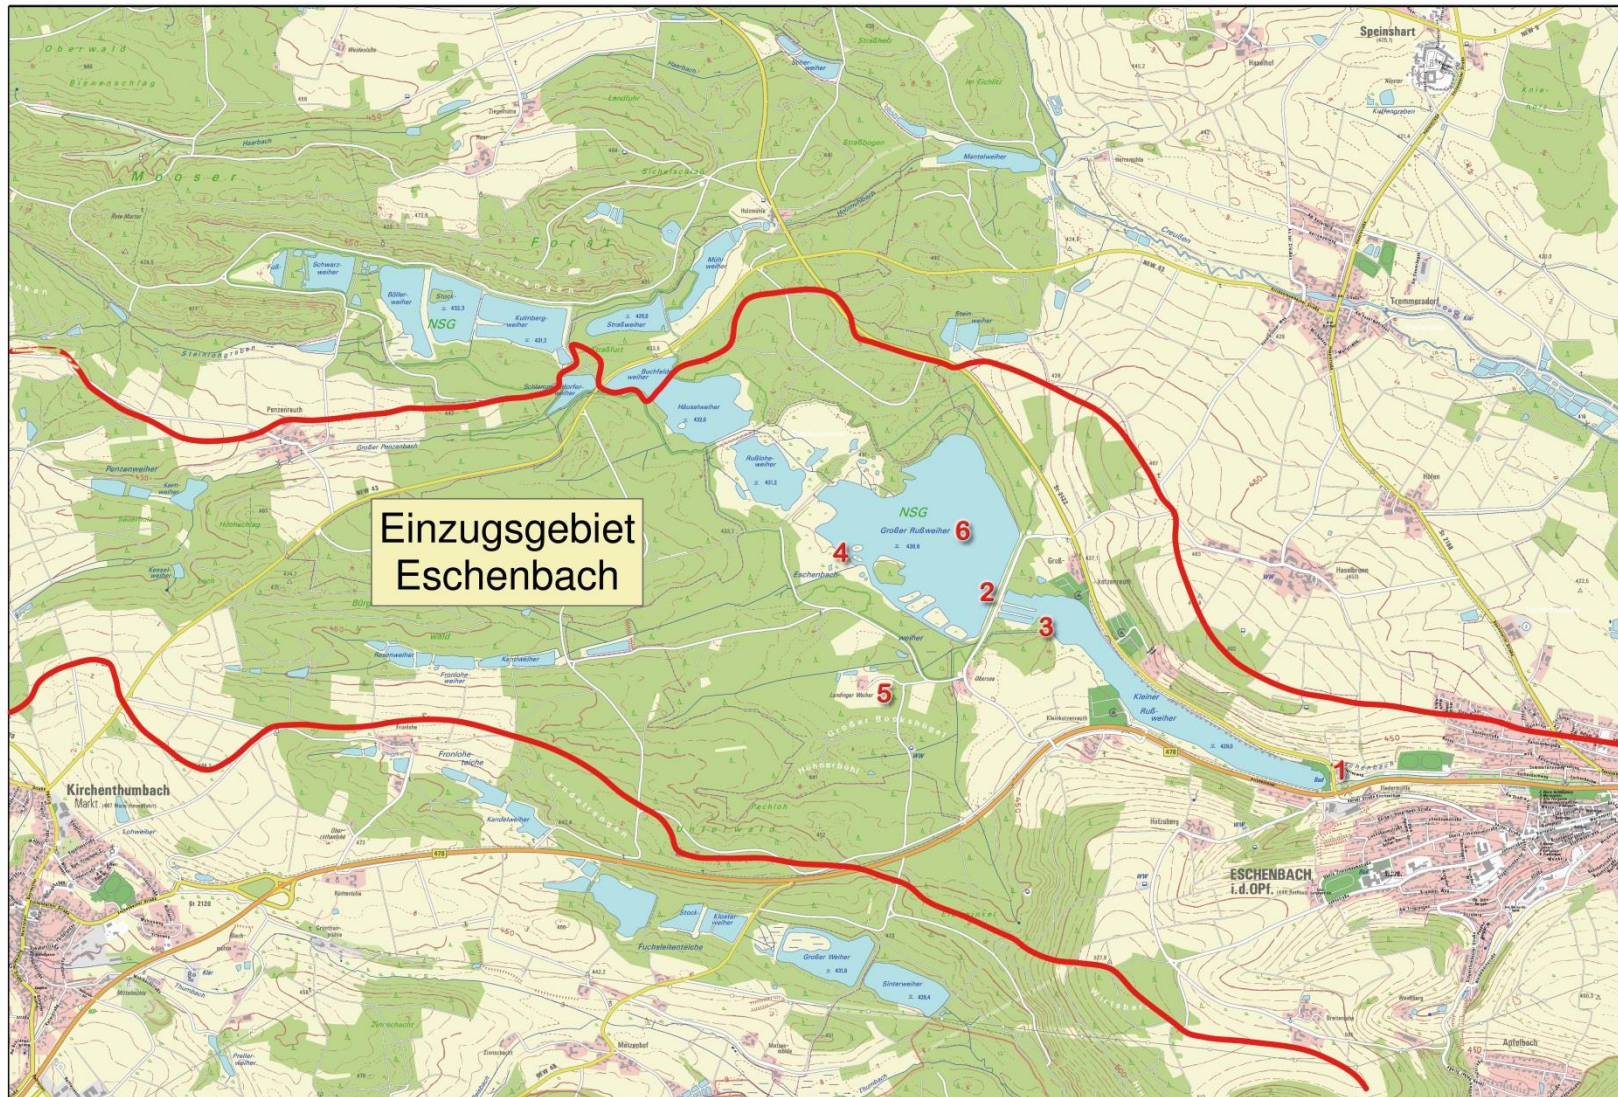
Einzugsgebiet
Eschenbach

- Am Ende dieses Dokuments befindet sich eine Kartendarstellung des Badegewässers und dessen Einzugsgebietes. Die Legende zu den nummerierten Hinweisen kann der jeweils letzten Tabellenspalte entnommen werden („ggf. kartografische Referenz“)

Maßstab = 1:20.000
